Poznámky k fotografii č. 6

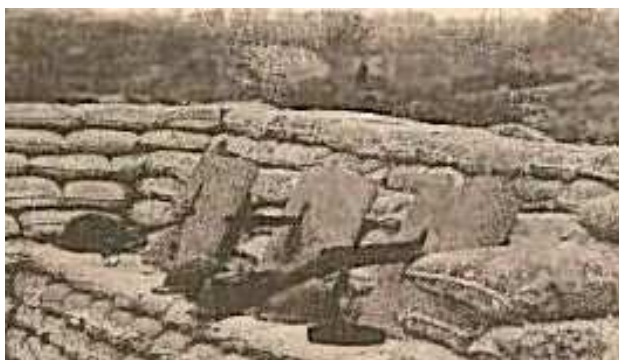
Obr. 6/1: Střílny

- 1) Stěny zákopu jsou velmi pečlivě obloženy pytly s pískem.
- 2) Na dně zákopu jsou položeny dřevěné podlahy.
- 3) Střelecké postavení je vybaveno střílnami (obr. 6/1). Zdá se, že k jejich vybudování byly použity dva ocelové štíty (viditelný je pouze jeden – vnitřní). Jedná se však pouze o domněnku. Takovéto řešení střílny je popsáno v práci „Polní opevnění – Studie o opevněních na západní frontě v Evropě v letech 1914 – 16“, 2. část, odstavec 13c, obr. 90.
