# Japonská opevnění na ostrově Cebu

## I – Obecně

## II – Opevnění v prostoru pláží Talisay a Tanke

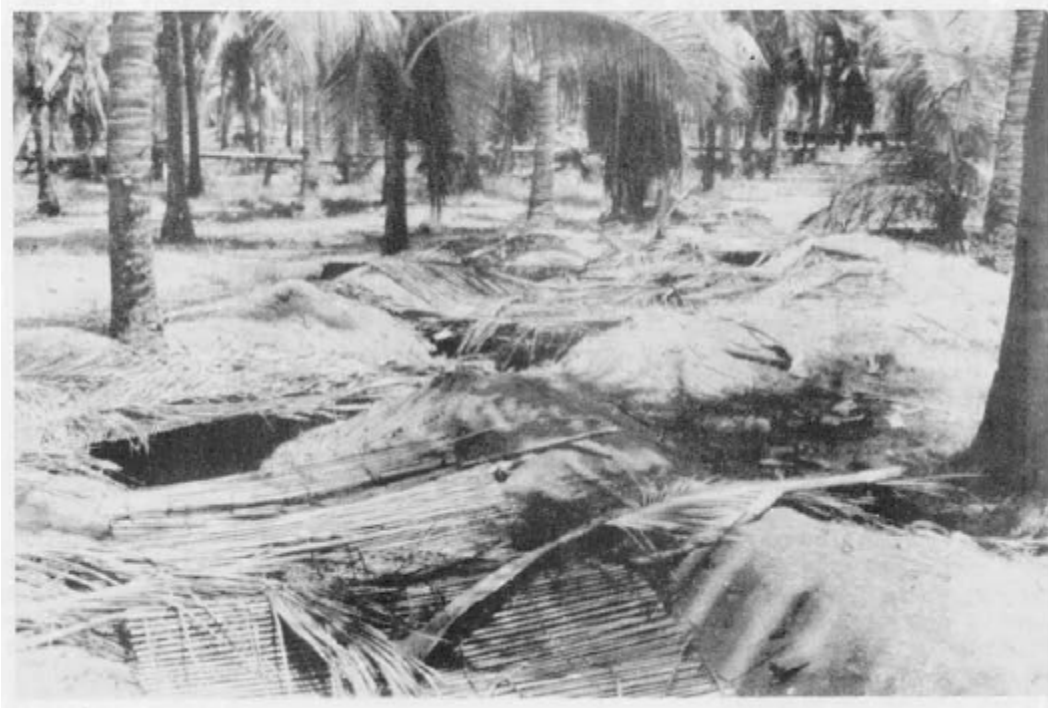
DETAIL OF TYPICAL SECTION OF TRENCH, TALISAY-TANKE BEACH AREA

Obr. 2: Typický úsek zákopu v prostoru Talisay – Tanke

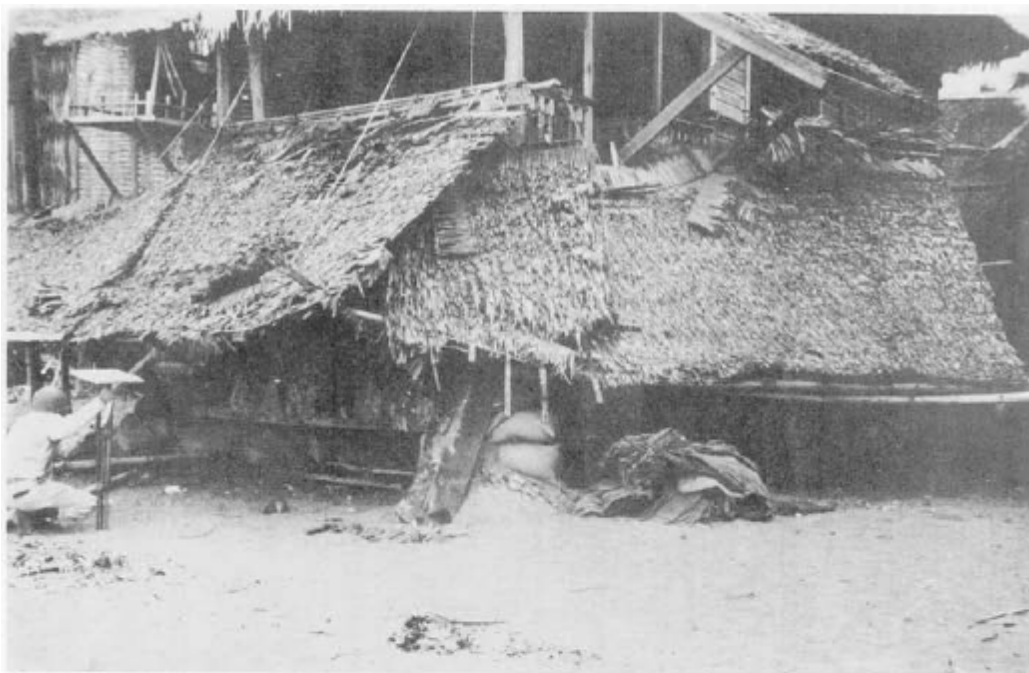
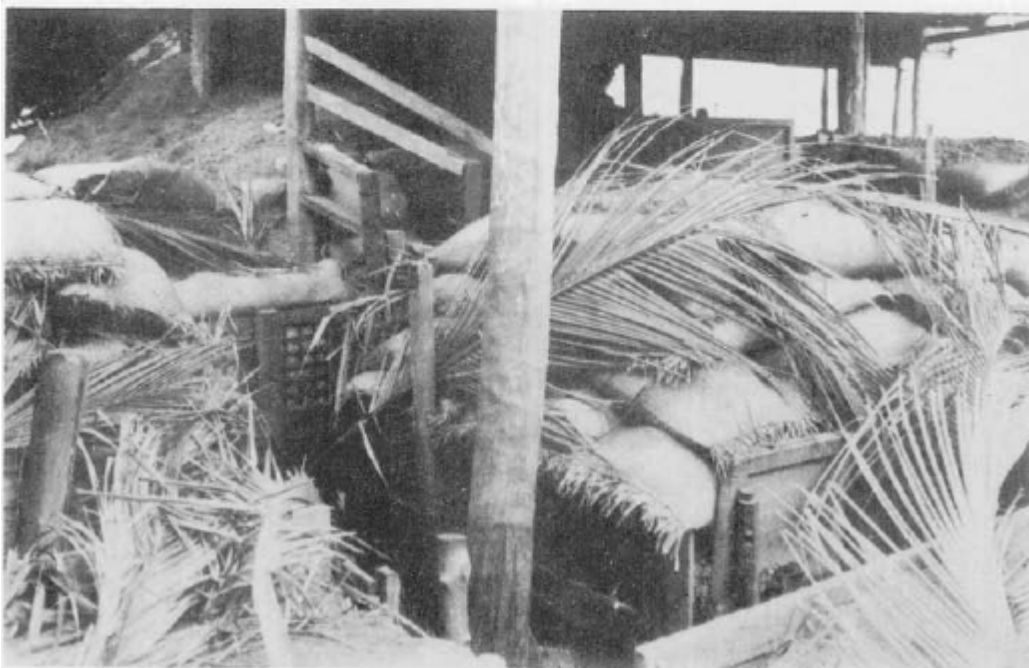
Photo of Pillbox in Figure 4

Obr. 5: Fotografie pevnůstky z obr. 4

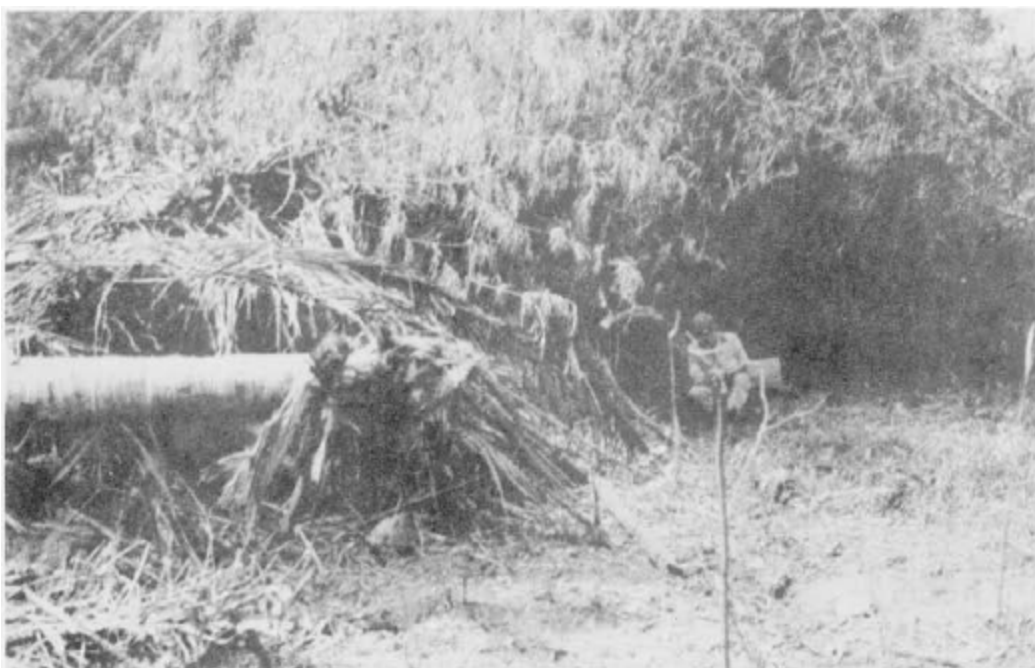
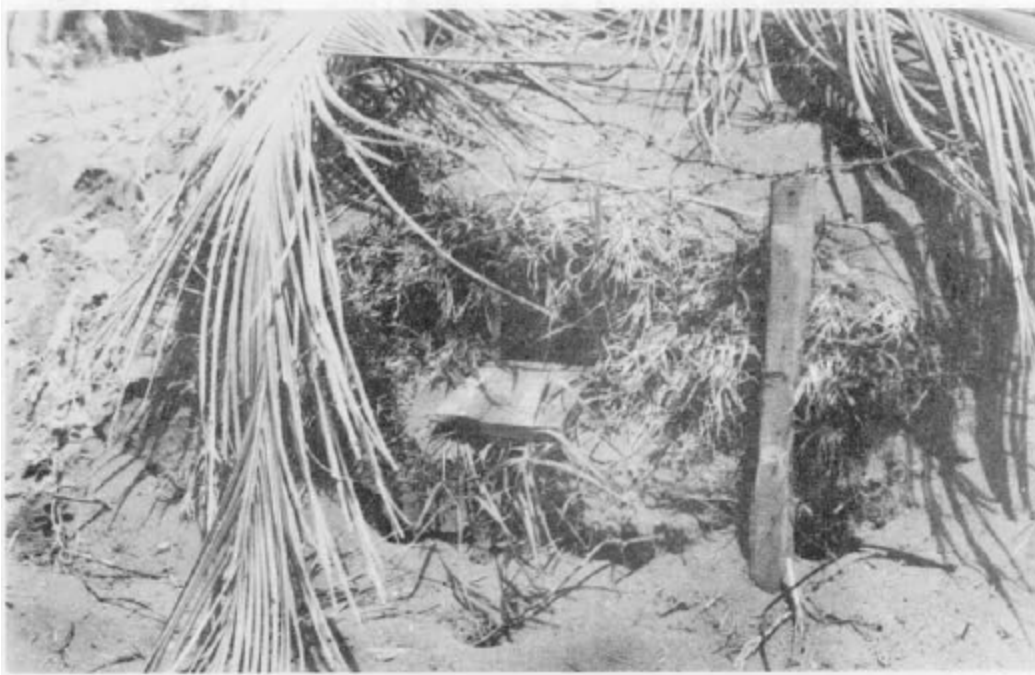
Log Shelter, Talisay - Tanke Beach Area

Obr. 6: Nahoře – úkryt vybudovaný z klád. Dole – Střelecké postavení odolné proti střepinám.

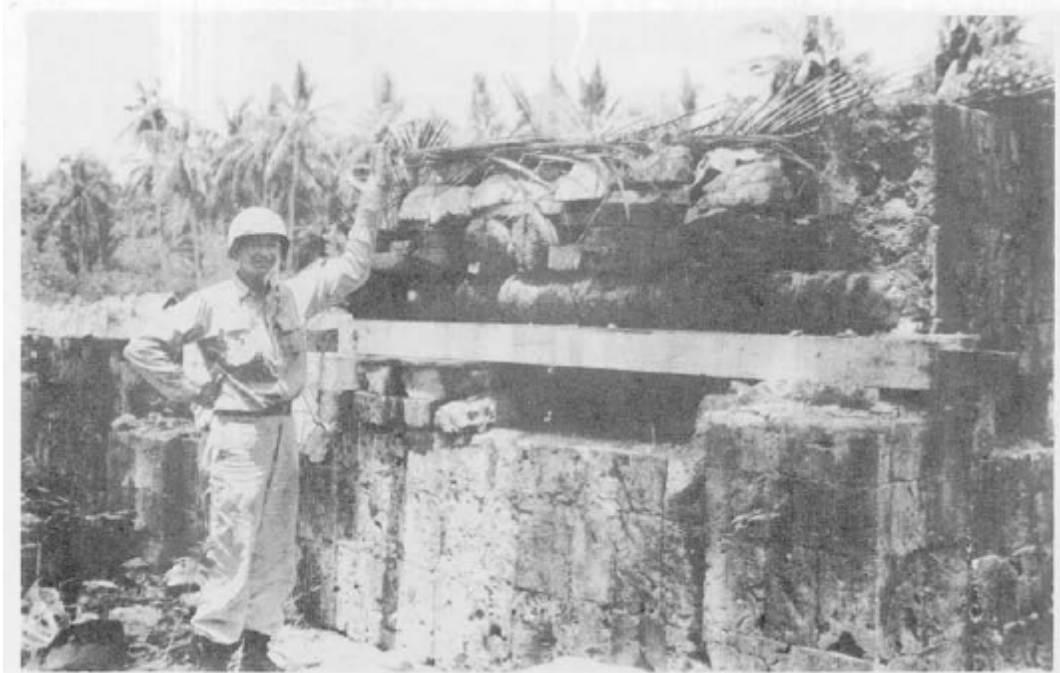
Obr. 7: Pevnůstka vybudovaná v rohu kamenné hřbitovní zdi

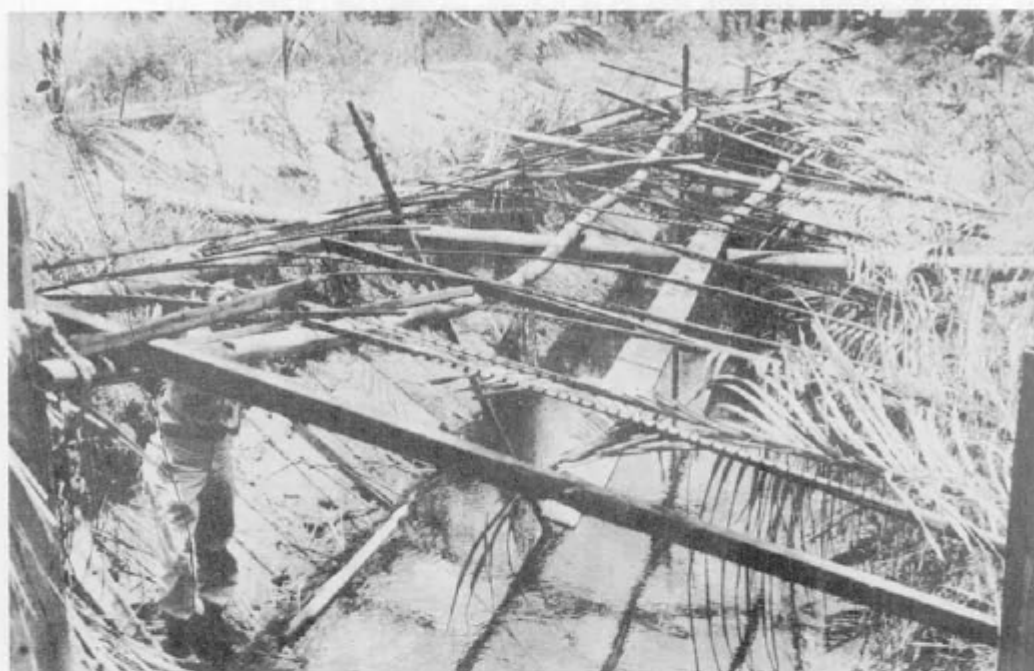
Typical AT Ditch, Talisay - Tanke Beach

Obr. 9: Typický protitankový příkop

- 2) Dvě nebo více pásem masivních protitankových překážek tvořilo nepřerušovanou bariéru mezi plážemi Tanke a Talisay. Součástí protitankových překážek byly protitankové příkopy (obr. 9 a 10), zátarasy z klád – ploty (obr. 11), zátarasy ze šikmo zapuštěných kolejnic nebo klád (obr. 12) a protitankové stěny z klád (obr. 13). K budování překážek byl v maximální možné míře využit místně dostupný materiál. Pásma umělých překážek se opírala o přírodní překážky. Podél cesty vedoucí v týlu pláží Talisay a Tanke protéká bažinatý potok. Ten tvořil efektivní protitankovou překážku. Díky velkému množství rýžových polí, která jsou pro obrněnou techniku neprůjezdná, byl pohyb omezen pouze na komunikace vedoucí od pláží do vnitrozemí. Ulice v Talisay byly zatáraseny krátery, protitankovými příkopy, pokácenými stromy, šikmo zapuštěnými kládami a hromadami sutí.

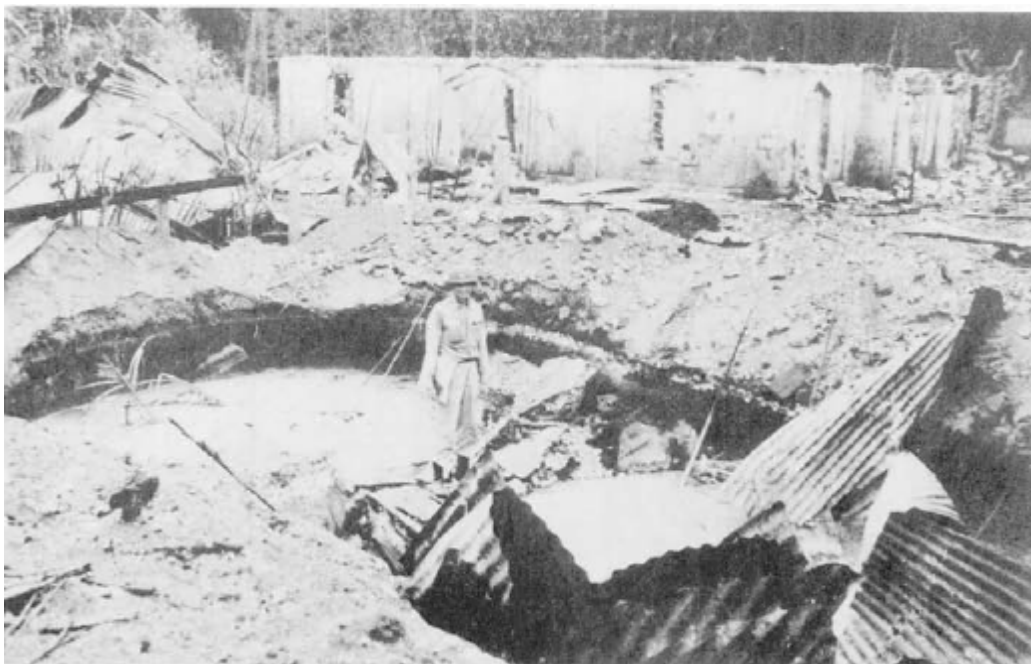
Obr. 10: Kráter plnící funkci pouličního zátarasu

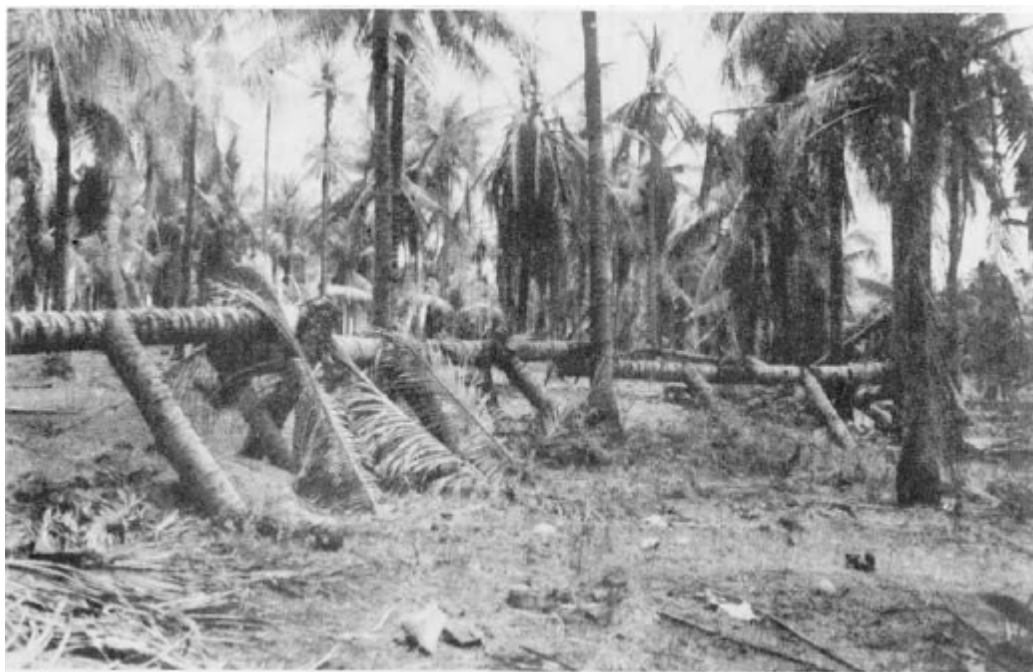
Obr. 11: Protitanková překážka z klád – plot

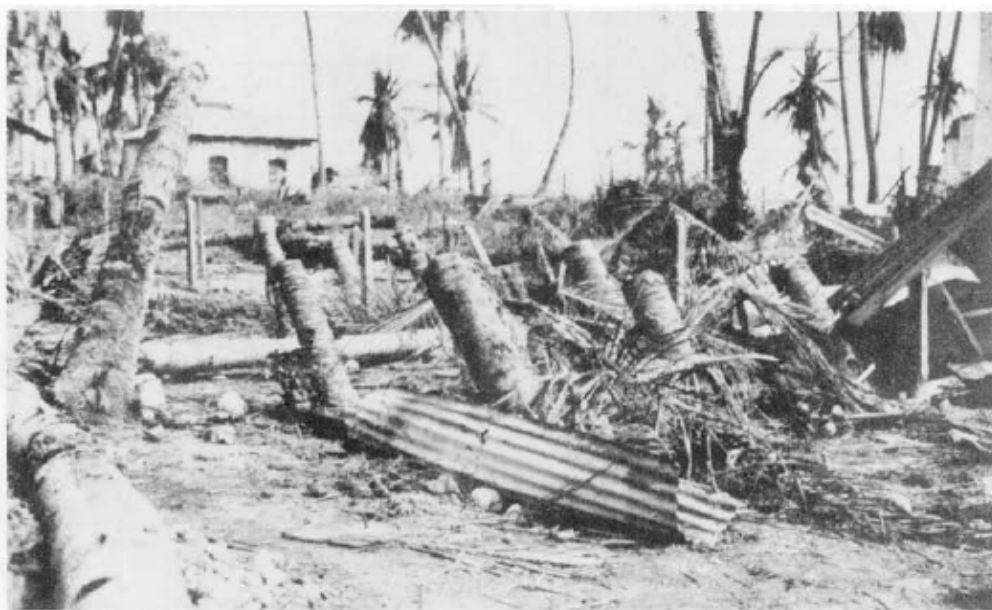
Obr. 12: Pouliční zátaras ze šikmo zapuštěných klád

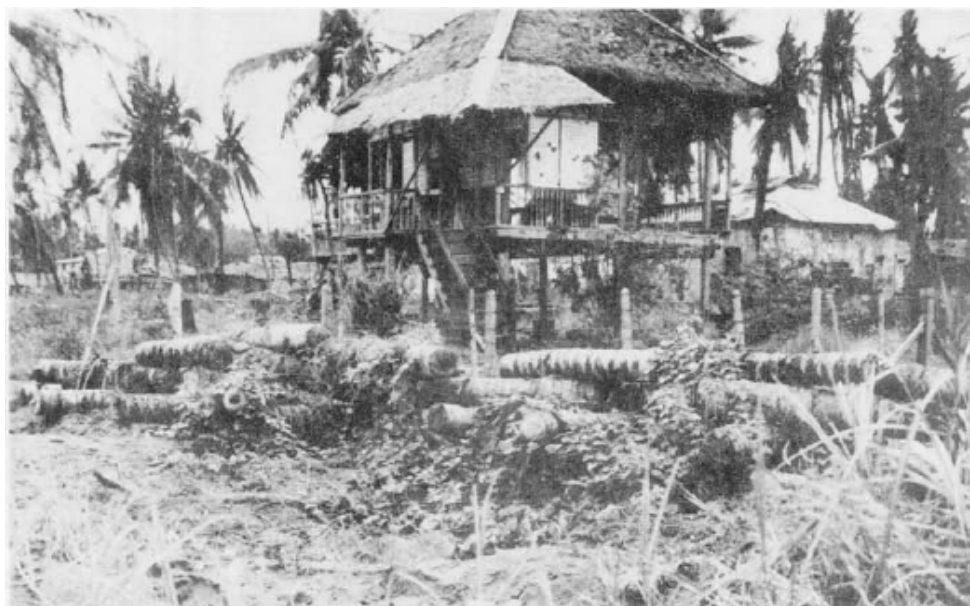
Obr. 13: Protitanková překážka - „zídka“ z klád

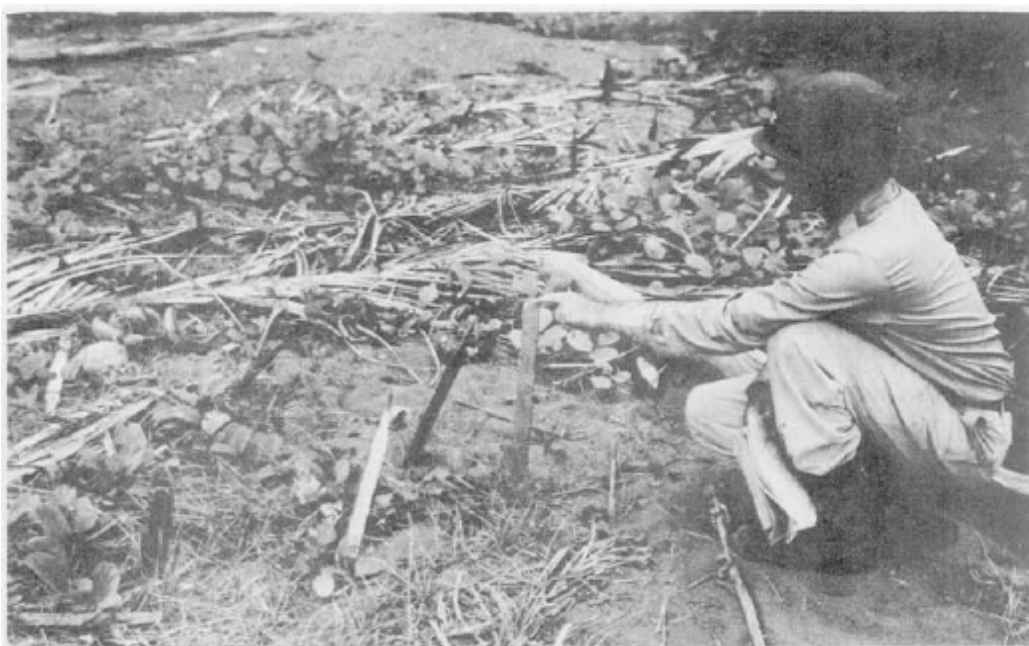
Obr. 17: Protipěchotní překážka z naostřených bambusových kolíků

- 4) Protipěchotní překážky byly nejčastěji stavěny z ostnatého drátu a naostřených bambusových kolíků (obr. 17). Jednořadá překážka z ostnatého drátu lemovala zadní okraj pláže. Ve vodě byla rovněž postavena překážka z ostnatého drátu. Ta však byla zcela zatopena jen během přílivu (obr. 18). Na hranici přílivu se nacházel 880 stop dlouhý pás nízké překážky z ostnatého drátu (obr. 18). Do vzdálenosti 750 stop před palebná postavení byla předsunuta nepřiliš hluboká překážka tvořená několika řadami naostřených bambusových kolíků o délce 2 stopy.

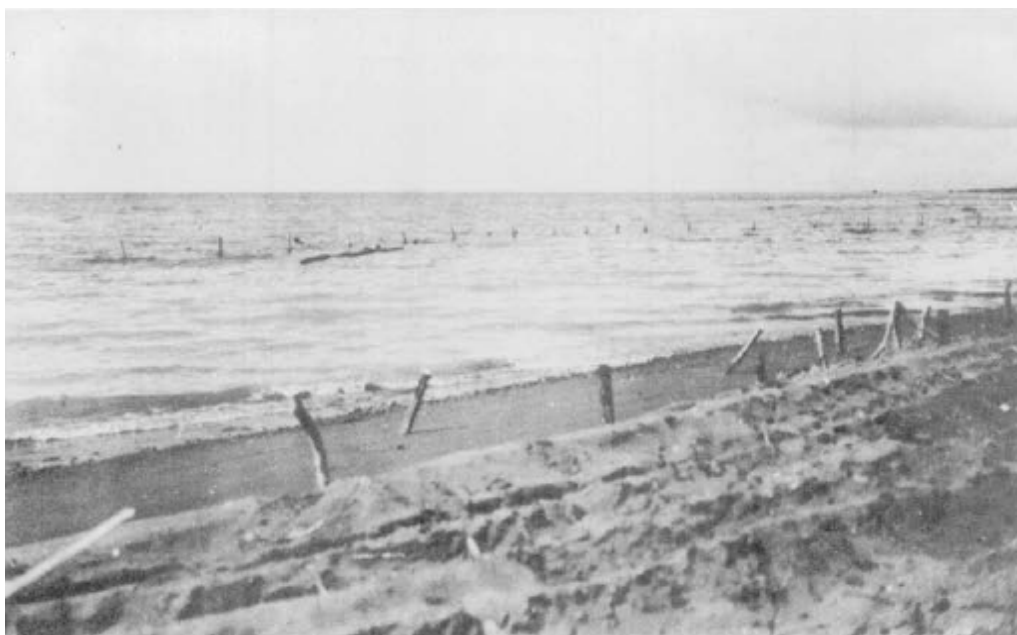
Obr. 18: Překážky ve vodě a na hranici přílivu – pláž Tanke

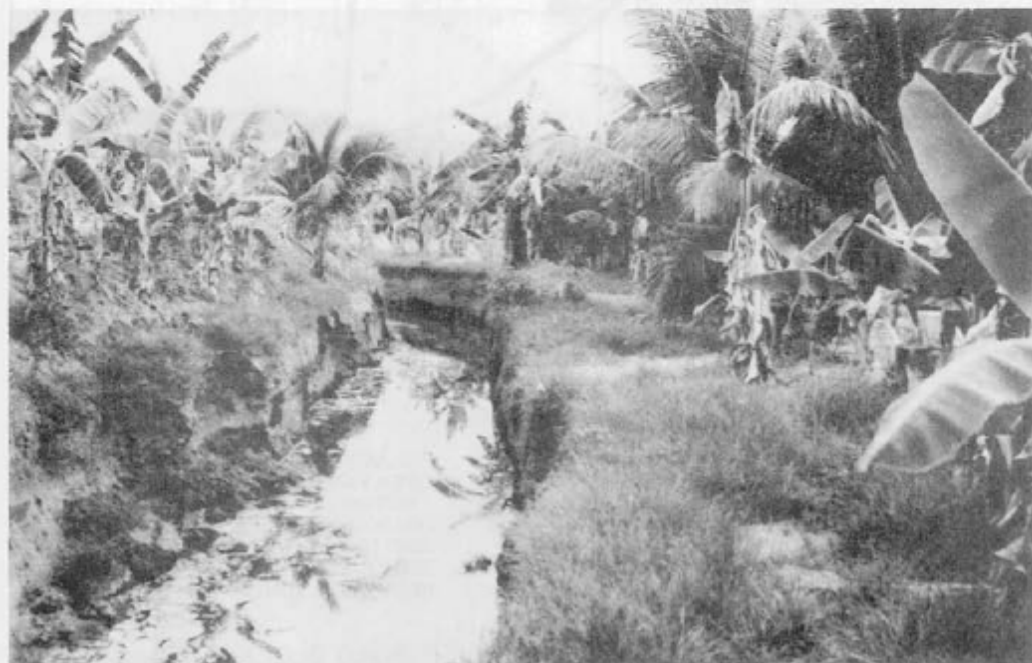
Obr. 20: Řez a pohled na typický protitankový příkop u mostu přes řeku Mananga

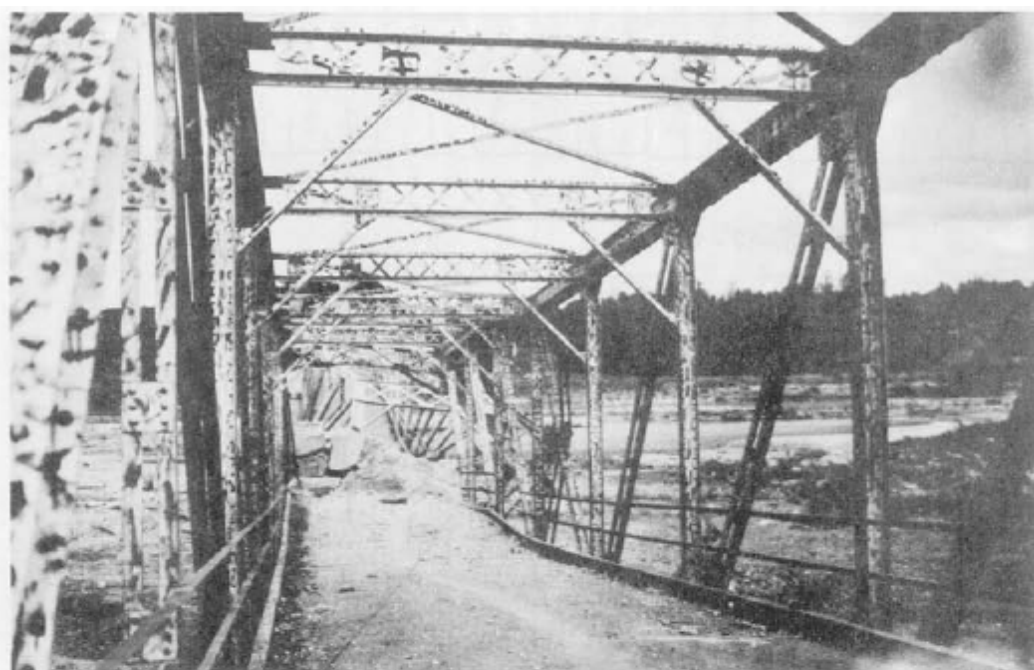
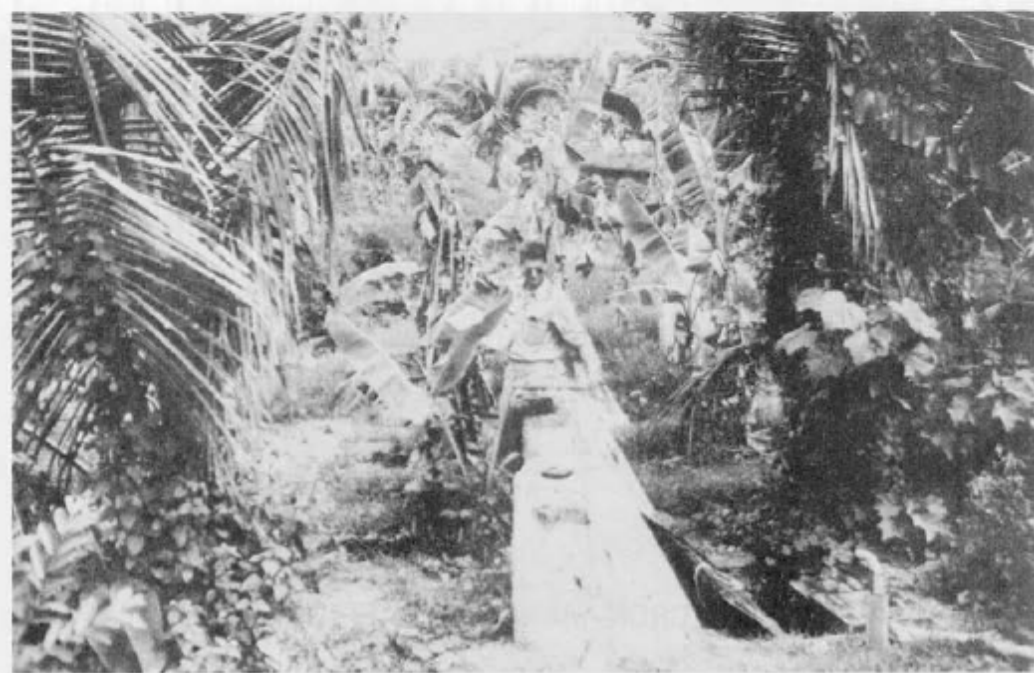
Destroyed Bridge over Mananga River on Highway No. 1.

Obr. 21: Odstřelený most přes řeku Mananga a snímek „dračích zubů“ vybudovaných poblíž něj

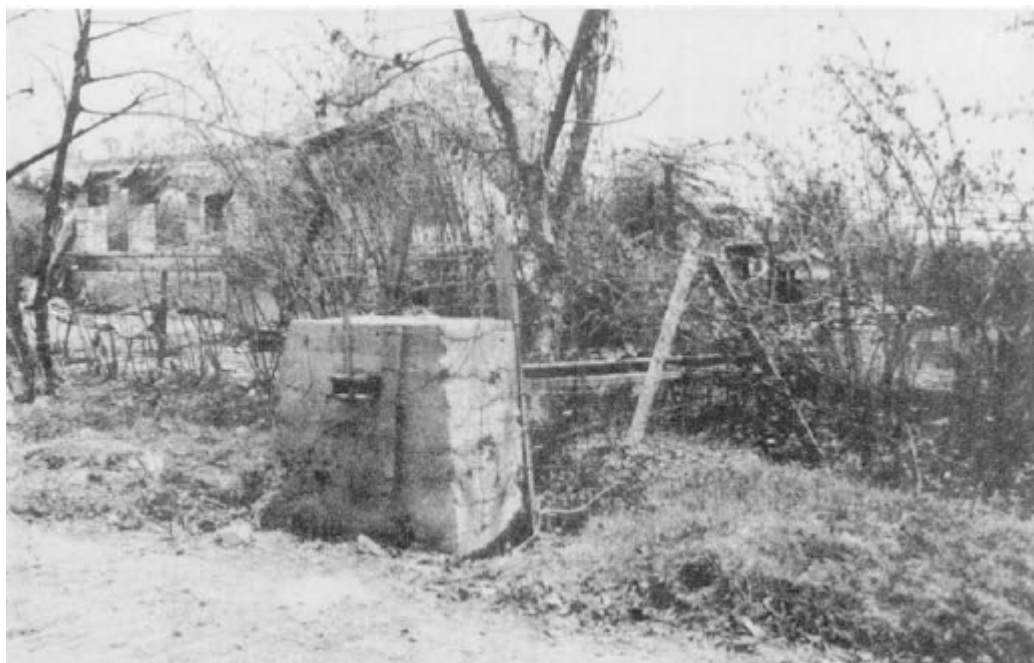
Obr. 26: Kolejový zátaras ukotvený v betonové zídce

c – Kolejnice zapuštěné v betonových zídkách nebo podepřené kládami zatarasovali ulici napříč (obr. 26). Tyto překážky obvykle uzavíraly průchod mezi přirozenými překážkami (budovy, zdi atd.)

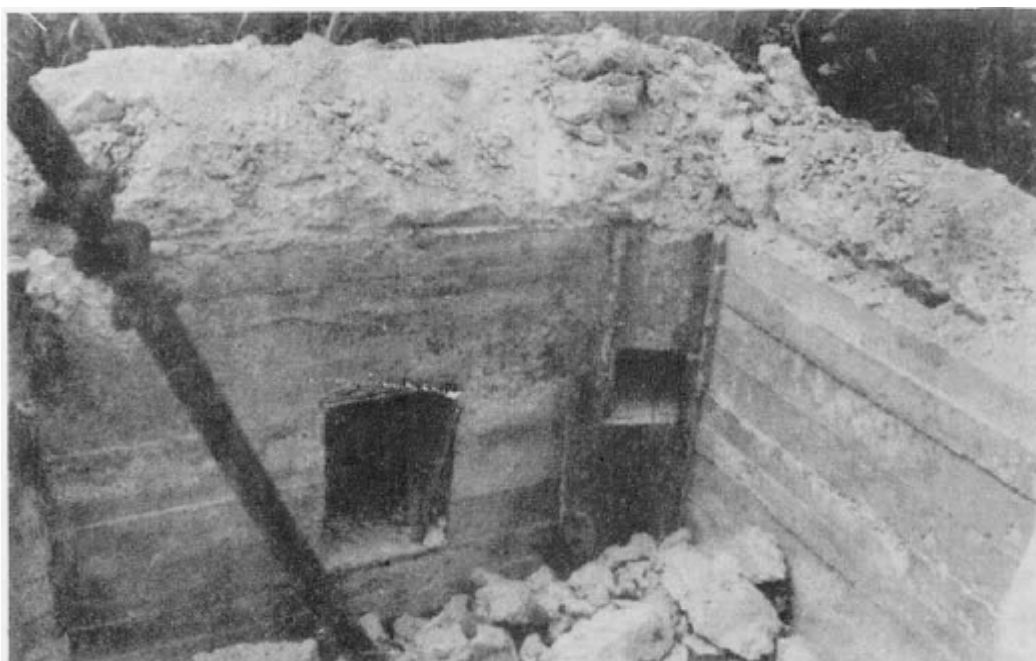
Obr. 29: Schéma a fotografie betonové pevnůstky vybudované u dálnice č. 1

2) Střelecká postavení: Hodně zátarasů bylo možno bránit ze střeleckých postavení. Mohlo se jednat o jednoduché okopy, nakryté okopy nebo betonové pevnůstky. Postavení pro střelbu z kulometů nebo pušek byla vestavěna do okolních budov a zdí. Typická střelecká postavení jsou na obr. 29 a 30.
