Poznámky k fotografii č. 2

- 1) Ein Schützengraben in Wolhynien (Volyň)
- 2) Originalphoto: F. J. Mařík, Smichow, 1916

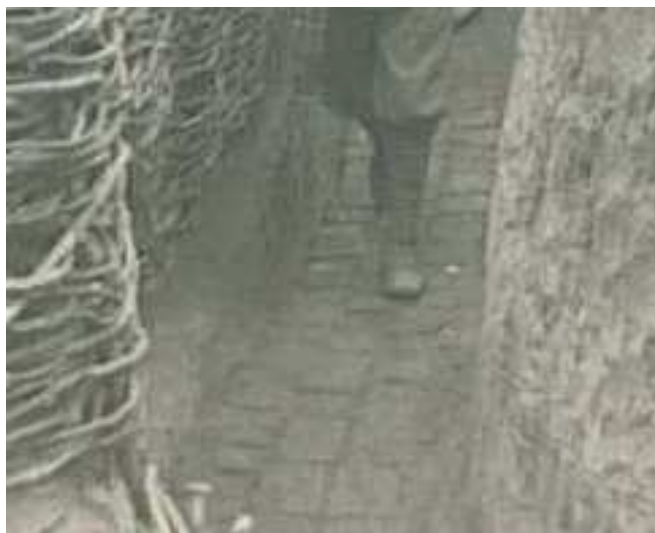
- 1) Hned na první pohled zaujme, jakým způsobem je upraveno dno zákopu. Je totiž pravděpodobně vydlážděné. S podobným řešením jsem se doposud nesetkal (detail viz. obr. 2/1)

Obr. 2/1: Zajímavá úprava dna zákopu (dlážděním)

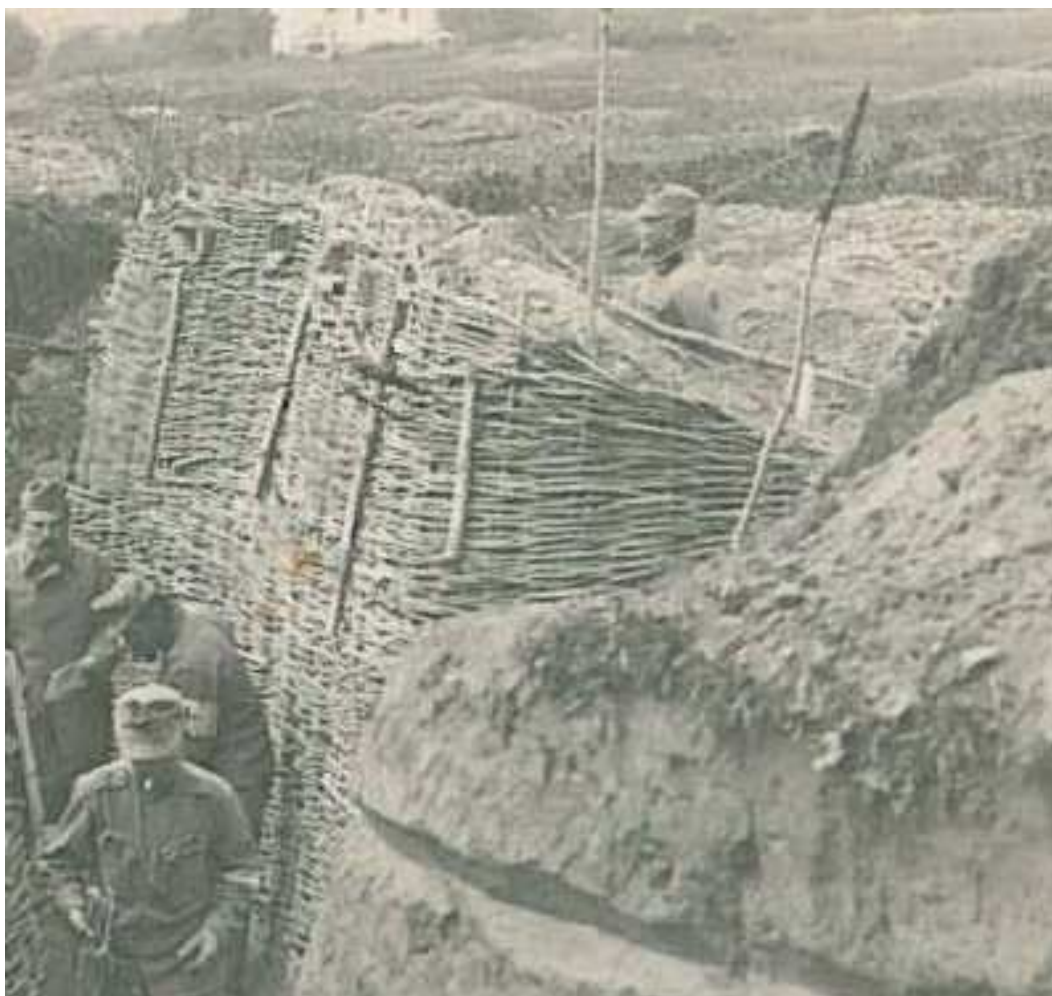
- 2) V pravé části snímku je zřetelná jakási zemní pevnůstka (obr. 2/2), jejíž čelní stěna zároveň tvoří zadní stěnu zákopu. Dle fotografie není snadné určit, zda sloužila k palbě do předpolí, nebo k obraně vnitřku zákopu, v případě, že by se do něj nepříteli podařilo proniknout. Že se jedná o pevnůstku, usuzuji dle toho, že v její čelní stěně se nachází řada střílen (asi čtyř) nebo pozorovacích štěrbin vybedněných prkny (obr. 2/3). Rovněž výška, ve které jsou střílny umístěny, vzhledem k výšce postavy vojáka stojícího za předprsní „pevnůstkou“ této domněnce nahrává. Střílny jsou umístěny v takové výšce, že by z nich dle mého názoru bylo možné vést palbu přes násep zákopu. Podobná palebná stanoviště budovaly v počátečních fázích války také britové na západní frontě. Přední, mírně zakřivená, stěna pevnůstky je pečlivě obložena proutím. Pevnůstka je přístupná krátkým úsekem zákopu, jehož část je na fotografii zachycena. Odbočka se nachází zhruba v místě, kde prochází první voják (s koštětem).

Obr. 2/2: Detail pevnůstky

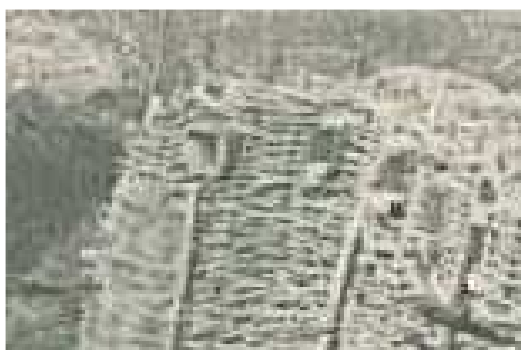
Obr. 2/3: Detail střílen

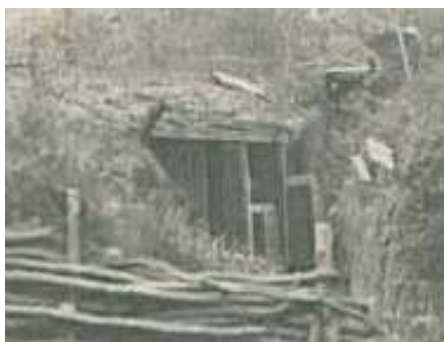
3) V pozadí se nachází vchod do nějakého úkrytu (Obr. 2/4).

Obr. 2/4: Vchod do úkrytu

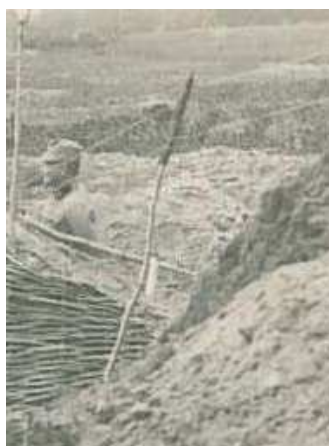
4) Od úkrytu, kolem pevnůstky, dále „dozadu“ je nataženo telefonní vedení (pravděpodobně). V jednom místě je vedení podepřeno „stožárem“ (Obr. 2/5). Vzhledem k tomu, že telefonní vedení začíná někde na úrovni úkrytu, domnívám se, že v něm mohl být umístěn polní telefon.

Obr. 2/5: Detail „stožáru“

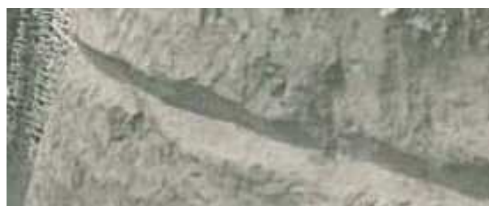
5) V zadní stěně zákopu, je vyhlouben nějaká drážka. Domnívám se, že mohla sloužit k uložení telefonního vedení (obr. 2/6).

Obr. 2/6: Detail drážky v zadní stěně zákopu

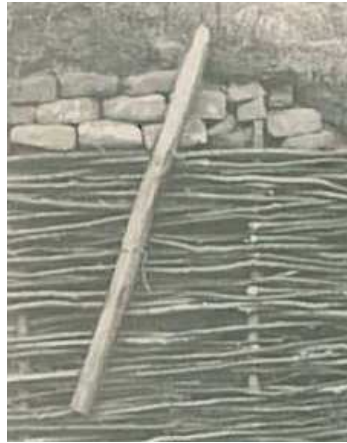
- 6) Čelní stěny zákopů jsou obloženy proutím. Proutí je pravidelně propleteno mezi jednotlivými sloupky. Obložení je navíc, ve své vrchní části, zajištěno pomocí drátu a dřevěné kulatiny (obr. 2/7). Drát je obtočen kolem kulatiny a natažen do předpolí (zasypán zemí), kde by měl být upevněn pomocí kolíku. Otáčením kulatiny se drát začne kroutit do spirály, zkracovat a tím pádem dojde k přitlačení obložení ke stěně zákopu. Stěna zákopu na výřezu č. 2/7 je navíc ve své vrchní části obložena na sucho kladeným kamením.

Obr. 2/7: Upevňovací prvek
